ВОССТАНОВЛЕНИЕ ДНЕПРОВСКОЙ ГИДРОЭЛЕКТРОСТАНЦИИ ИМЕНИ В. И. ЛЕНИНА

СБОРНИК СТАТЕЙ
ПОД РЕДАКЦИЕЙ НАЧАЛЬНИКА ДНЕПРОСТРОЯ
Ф. Г. ЛОГИНОВА

СОСТОЯНИЕ ПЛОТИНЫ ПОСЛЕ РАЗРУШЕНИЙ

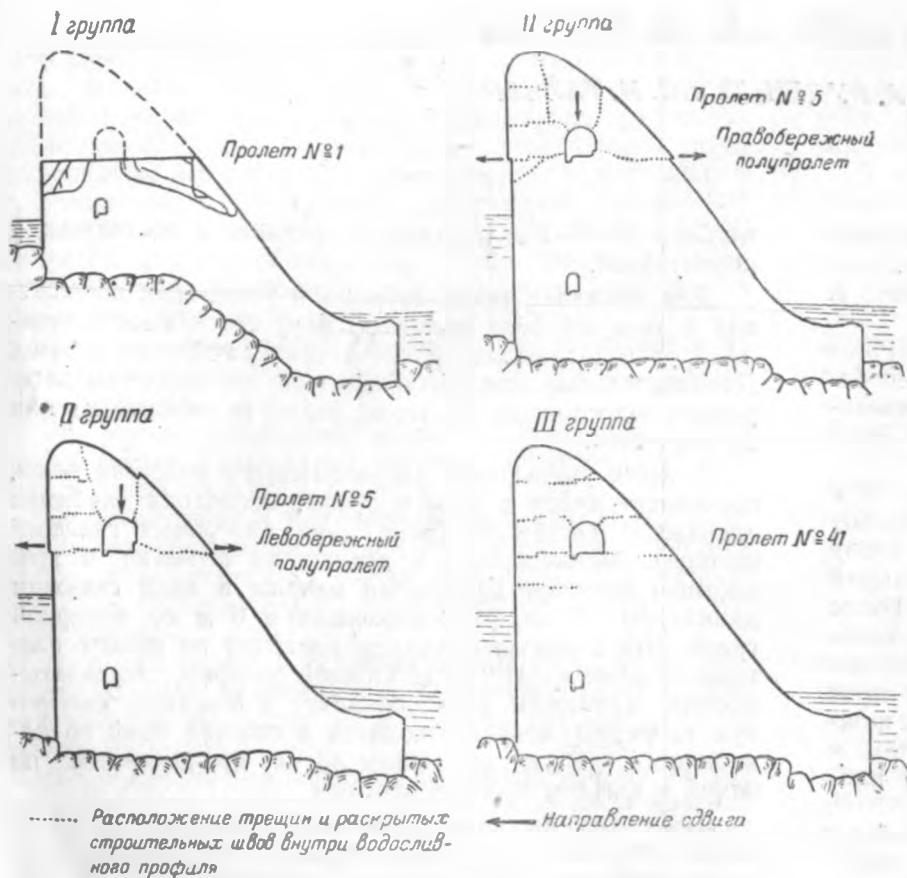
Фиг. 1. Схемы разрушения водосливных пролетов.

I группа—пролеты № 1, 2, 3, 28—верхняя часть пролета полностью разрушена; II группа—пролеты № 4—10, 21—27, частично № 11 и 20—верхняя часть пролета разбита крупными трещинами и раскрытием строительных швов на отдельные массивы, при наличии сдвига; III группа—пролеты № 19, 29, 32, 35, 33—44—имеются незначительное раскрытие строительных швов и мелкие трещины, сдвиг отсутствует.

Таким образом, поврежденные пролеты плотины, однородные по характеру повреждений и требующие аналогичных восстановительных мероприятий (фиг. 1), можно подразделить на 3 группы:

I группа — пролеты № 1, 2, 3 и 28, верхняя часть которых полностью разрушена.

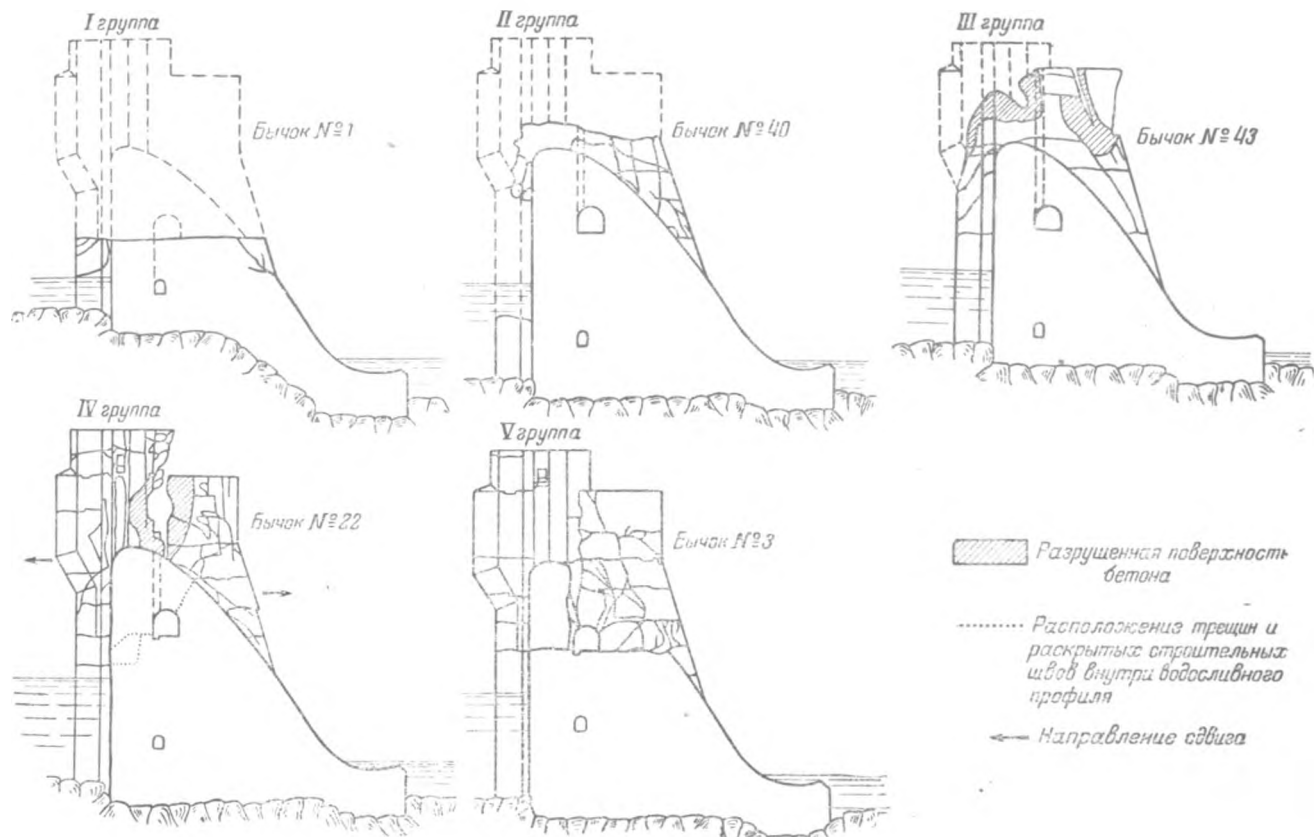
Фиг. 2. Схема разрушения бычков.

I группа—бычки № 1 и 2—часть бычка выше уровня пола верхней потери разрушена; *II группа* — бычки № 35, 42, 16, 18—бычок разрушен выше гребня водослива; верховой выступ бычка разрушен до отметок, недоступных по состоянию уровня верхнего бьефа; *III группа*—бычки № 17, 43, 44—бычок разрушен выше гребня водослива; верховой выступ бычка сохранился выше уровня верхнего бьефа; *IV группа* — бычки № 4, 6, 7, 22—25—бычок взорван из вертикальной вентиляционной шахты; верховая и низовая части, разделенные брешью, значительно нарушены и претерпели сдвиг; *V группа*—бычки № 3, 5, 8, 9, 10, 15, 21, 26, 27, 28, 35—бычок нарушен трещинами и раскрывшимися строительными швами.

Повреждения бычков могут быть охарактеризованы следующим образом (фиг. 2).

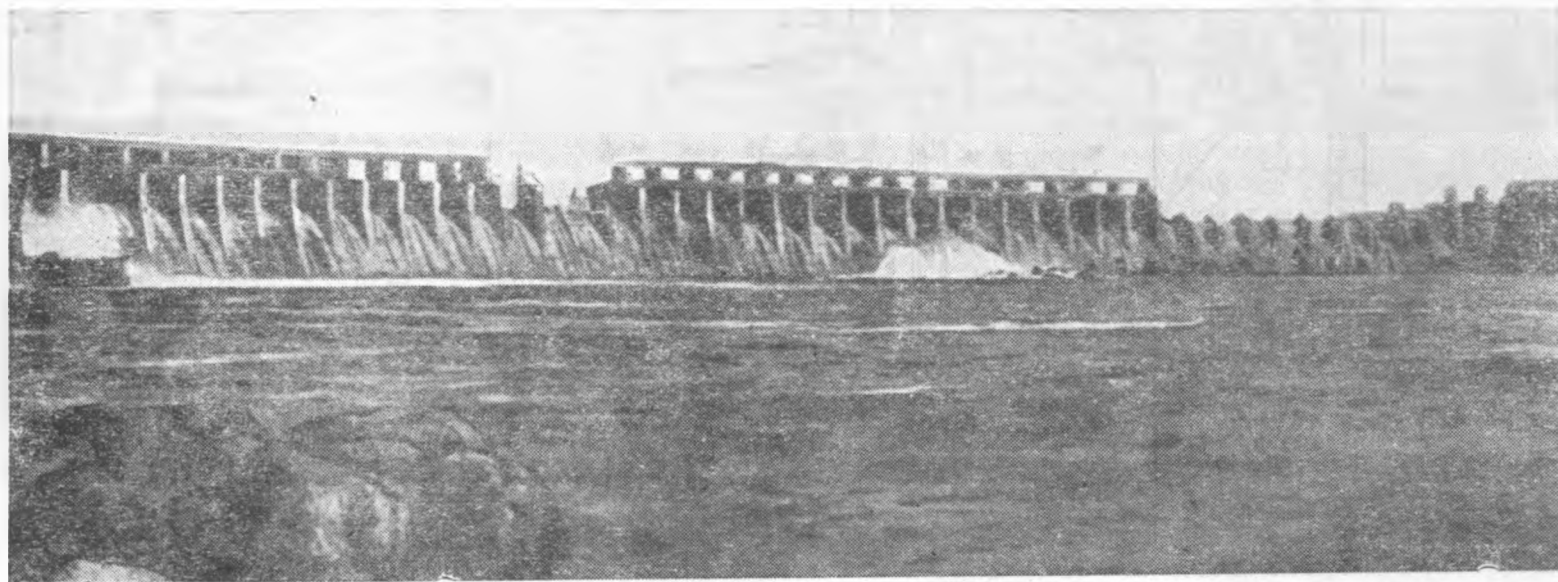
Разрушенные сооружения представлены на фиг. 1—3, из которых видно, что разрушены и снесены верхние части ряда водосливных пролетов, бычков и сопрягающего устоя, бывших непосредственными объектами взрывов. вследствие чего по длине фронта подпорных сооружений образовались зияющие бреши (см.

Фиг. 3. Вид плотины со стороны нижнего бьефа.

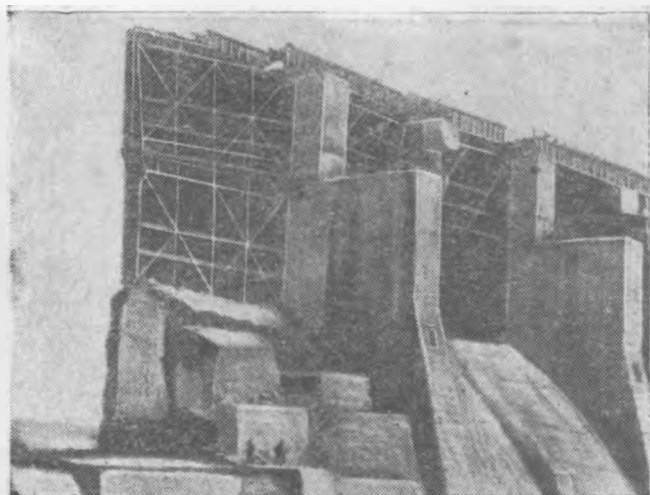
Фиг. 4. Водосливный пролет № 3 (после разборки бычка № 2).

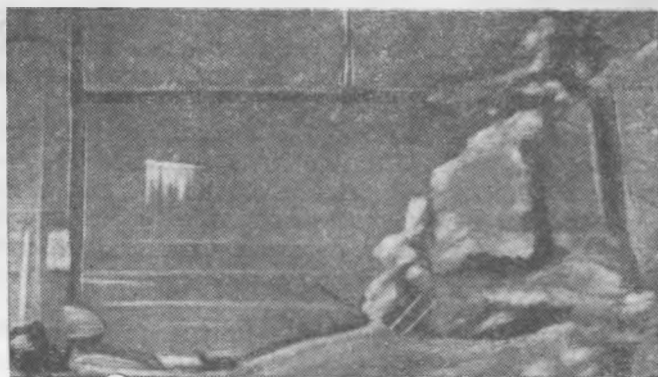
Фиг. 5. Водосливный пролет № 3. Сдвиг в верхний съез на 650 мм по шву на отметке 30,5 м.

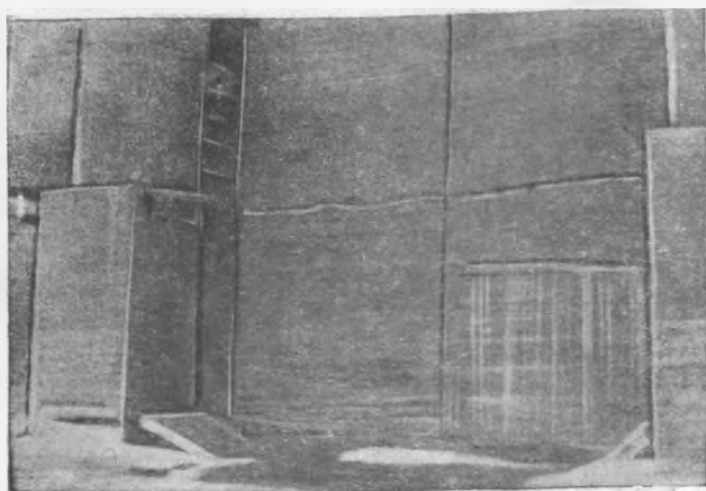
Фиг. 6. Водосливной пролет № 7. Сдвиг в верхний бьеф в левом полупролете по шву на отметке 30,5 м и в правом полупролете по наклонной трещине.

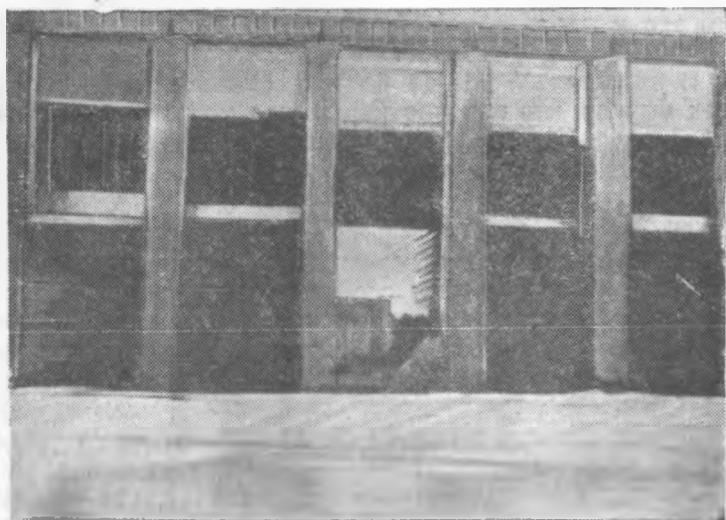
В пролете № 28 выше пола верхней потерны на отметке 30,5 м бетон совершенно отсутствует. Оставшийся ниже этой отметки бетон претерпел значительные сдвиги и подвергся сильным разрушениям; кое-где сохранились

Фиг. 7. Водосливной пролет № 28.

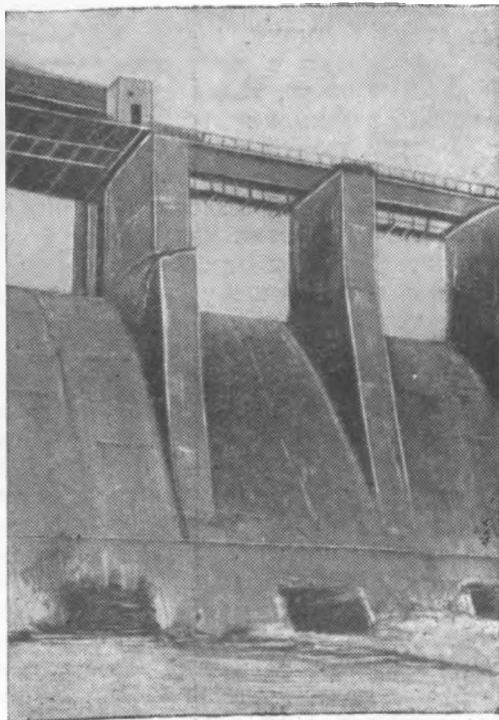
В бычках № 11—14 повреждений не зафиксировано. Бычок № 15 (фиг. 8) сильно пострадал, очевидно, в результате взрыва соседних бычков № 16—18. Вся верхняя часть бычка сдвинута в сторону правого берега. Поверхность сдвига имеет неправильную форму и снижается от отметки 42,25 м до отметки 38 м. Сдвиг сопровождался наклоном в сторону правого берега, в результате чего величина смещения низовой части увеличи-

Фиг. 8. Бычок № 15.

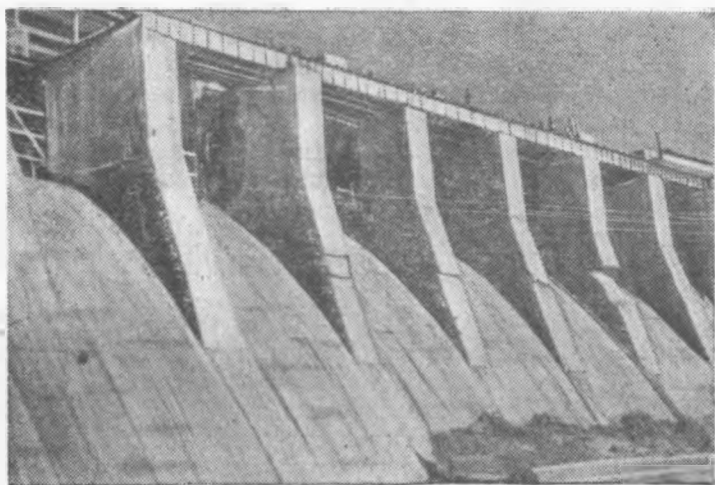
Фиг. 9. Бычки № 22—25, взорванные из вертикальных вентиляционных шахт.

Применительно к схеме Г восстанавливаются бычки № 4 и 22—25, разрушенные взрывом из вертикальных вентиляционных шахт. Низовые части этих бычков, отделенные от верхних брешью с отметки 52,0 м до по-

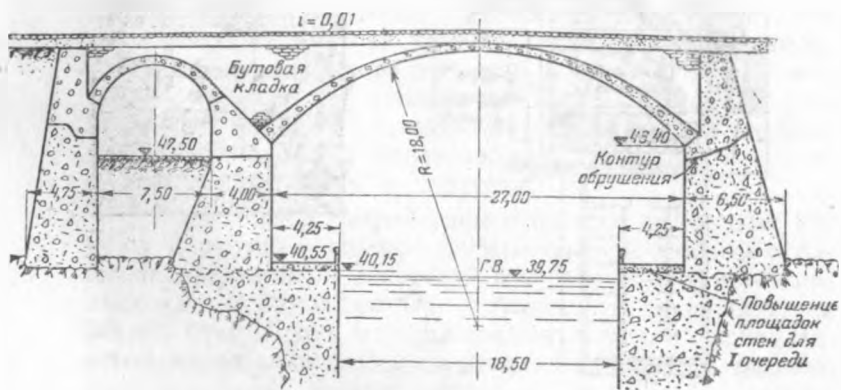
Разрушению подвергнуто все пролетное строение моста. Разрушены оба свода с проезжей частью и верхние части устоев примерно выше отметки 47,5 м. Ниже этой отметки на видимой поверхности устоев со стороны шлюза трещин или каких-либо повреждений не наблю-

Фиг. 3. Мост через шлюз.

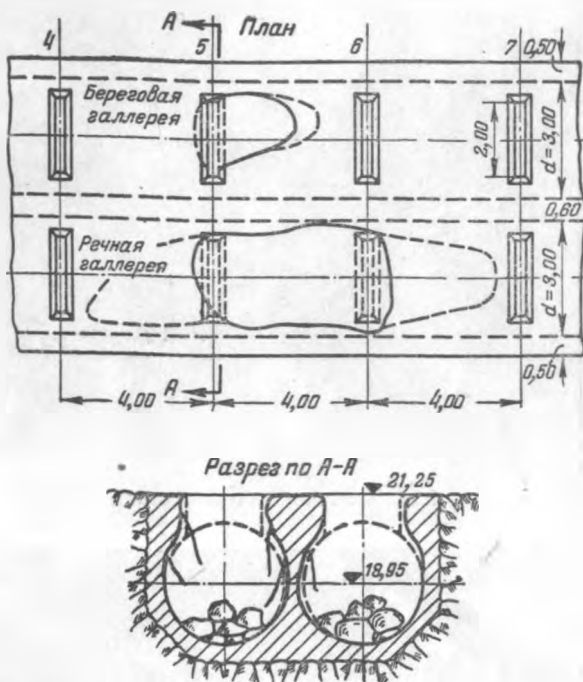
Фиг 7. Разрушенный участок водопроводной галлерей.

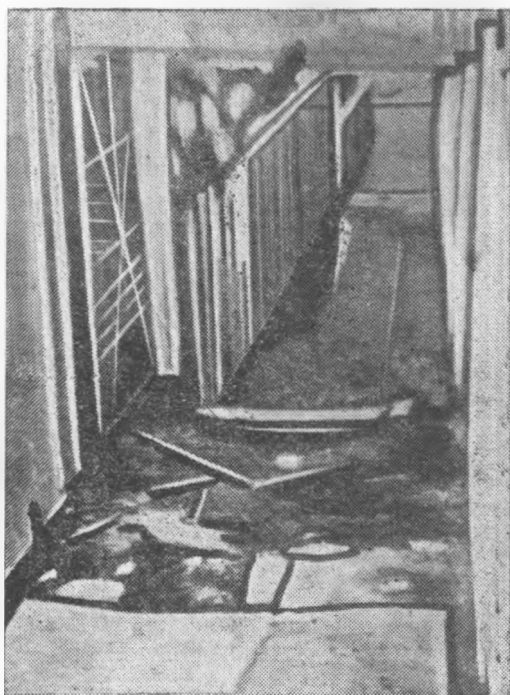
Участок дна камеры под мостом загроможден глыбами бетона и строительным мусором (фиг. 8). Галереи заполнены водой на глубину до 1 м.

Фиг. 8. Вторая голова и вторая камера шлюза.
Поврежденный участок водопроводной гал-
лерей.
