ВОССТАНОВЛЕНИЕ ДНЕПРОВСКОЙ ГИДРОЭЛЕКТРОСТАНЦИИ ИМЕНИ В. И. ЛЕНИНА

СБОРНИК СТАТЕЙ
ПОД РЕДАКЦИЕЙ НАЧАЛЬНИКА ДНЕПРОСТРОЯ
Ф. Г. ЛОГИНОВА

СОСТОЯНИЕ ПЛОТИНЫ ПОСЛЕ РАЗРУШЕНИЙ

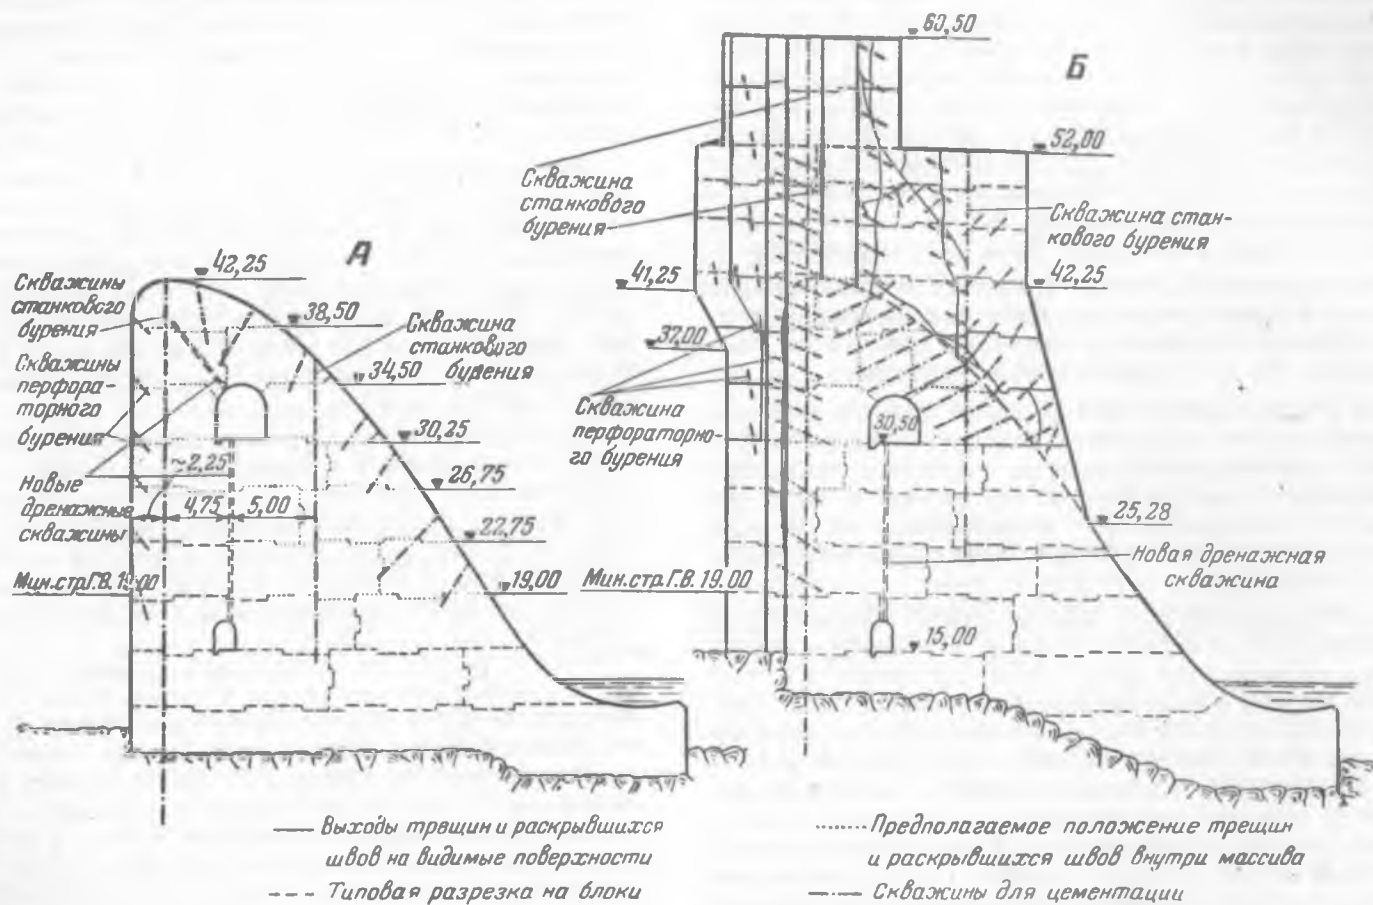
Фиг. 1. Схемы цементации.
 А—водослянных пролетов; Б—бычков.

Высота экрана на водосливных пролетах равна 20—22 м и определяется самым низким стоянием уровня верхнего бьефа в период восстановительных работ. Поврежденный бетон, расположенный ниже этого горизонта, исправлялся цементацией. Верх экрана располагается на отметке 40 м, причем в пролетах, в которых бетон оголовка разбит трещинами, оголовок по проекту должен был быть разобран и заменен новым.

Для того, чтобы вода, проникающая в температурные швы ниже экрана, не попадала оттуда по трещинам под экран, в плоскости швов вверху и внизу устраиваются наклонные гудронные шпонки, идущие от напорной грани к основному вертикальным гудронным шпонкам температурного шва.

Бычки, примыкающие к экранируемым пролетам, также защищаются экраном, что исключает возможность проникновения воды в водосливные пролеты через температурные швы.

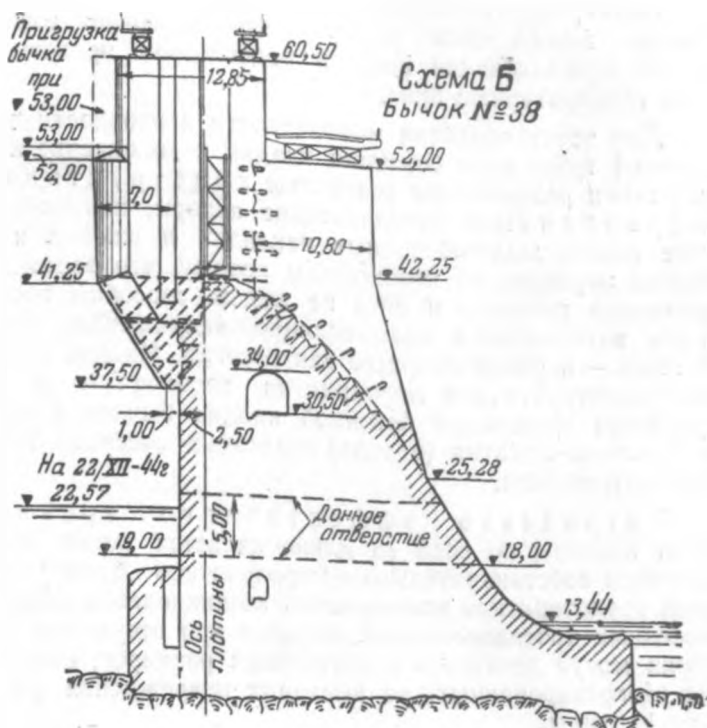
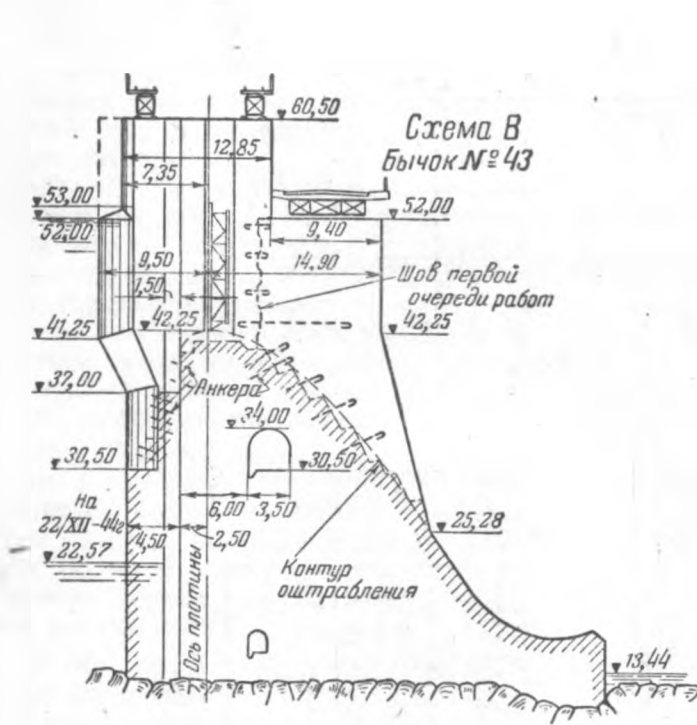
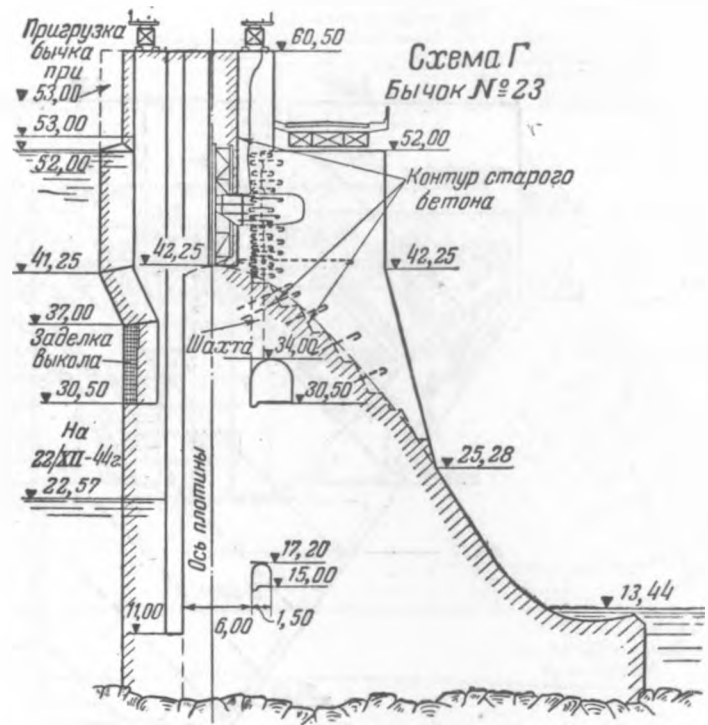
Фиг. 2. Конструктивные схемы

Следует отметить наличие в бычках данной группы трещин по шандорному пазу в плоскости напорной грани

плотины. Такие трещины, отделяя выступ от бычка, ухудшают условия его статической работы и требуют тщательной цементации для восстановления монолитности бычка. В остальном восстановительные работы по данной схеме не отличаются от описанных для предыдущей группы.

рога водослива, а далее трещинами в бычках, идущими от порога водослива до верхней потерны, ввиду сильной их поврежденности, разбираются по линии очертания водослива и возводятся заново. В бычке № 4 низовая часть была сброшена взрывом.

Верховые части, снабжаемые арматурой, повреждены относительно меньше, но все же значительно нарушены трещинами и сдвинуты в верхний бьеф. Эти части бычков сохраняются, подвергаясь тщательной цементации

По схеме В (фиг. 2) возводятся бычки № 17, 43 и 44. Состояние верхних частей этих бычков позволяет восстановить их в первоначальном виде без применения консолей. Оставшийся с трещинами бетон, как и во всех подобных случаях, подлежит цементации.

Применительно к схеме Г восстанавливаются бычки № 4 и 22—25, разрушенные взрывом из вертикальных вентиляционных шахт. Низовые части этих бычков, отделенные от верхних брешью с отметки 52,0 м до по-

с введением в отдельных случаях железобетонных шпонок. Этим путем достигается восприятие усилий, возникающих в плоскости трещин, опасных в статическом отношении. Верховые и низовые части бычков соединяются между собой по всей высоте арматурой. Это объединение в пределах водослива, где бычки данной группы расчленены на две части крупной трещиной вдоль вертикальной шахты, осуществляется при помощи уста-

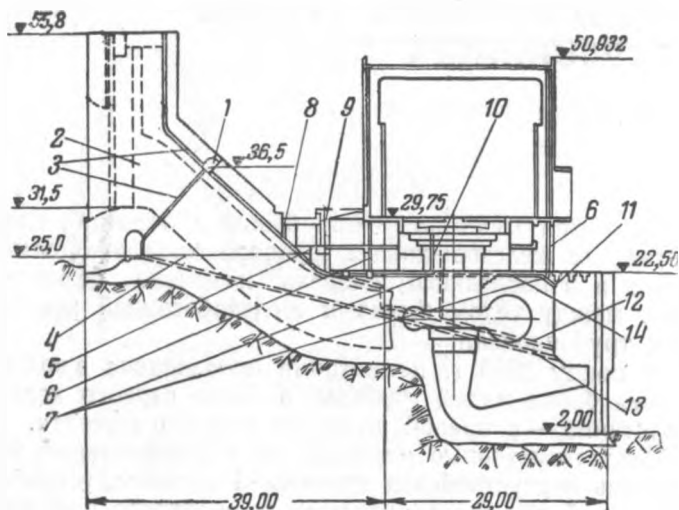
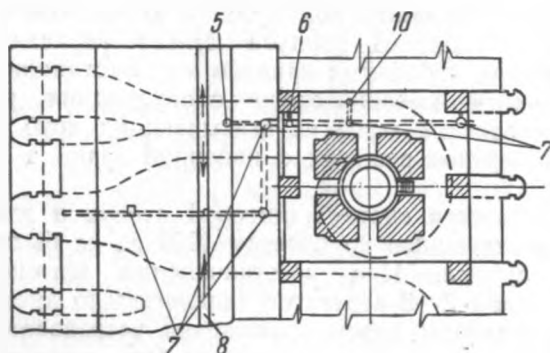
Фиг. 1. Схема переустройства дренажной системы.

Дренажная система щитовой стенки и здания станции, выполненная по проекту 1929 г., не была доступна для осмотра. При восстановлении щитовой стенки в пределах 2—9 агрегатов включительно дренажная система на всем своем протяжении устраивается доступной для осмотра и легко может быть очищена от засорения. От смотрового колодца, устраиваемого на отметке 36,5 м, сделана дополнительная наклонная дрена в потерну, отводящая часть дренирующей воды и этим уменьшающая поступление воды на отметку 23,0 м (фиг. 1).

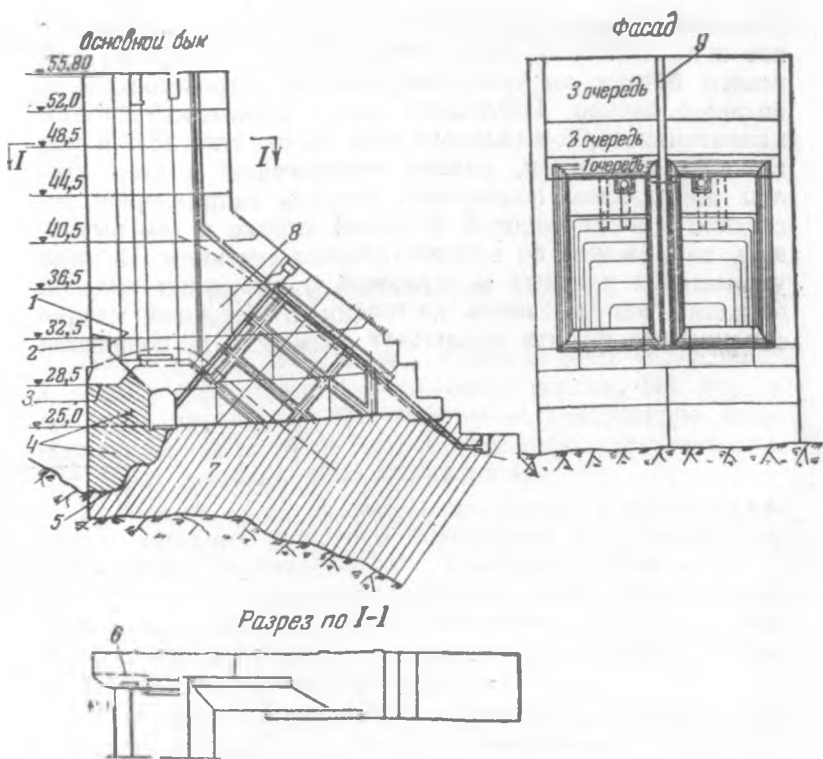
Фиг. 4.

По проекту 1929 г. основной бычок в передней своей части разрезался вертикальным швом на 2 очереди. По условиям усадки бетонной кладки в первую очередь возводилась тонкая часть бычка вместе с забральной балкой, затем во вторую очередь бетонировалась остальная часть бычка. Связь в виде выпусков между очередями обеспечивала их совместную работу в дальнейшем. По проекту 1945 г. разрезка исключена, и основные бычки бетонировались в одну очередь, а для забральной балки на среднем бычке дается усадочная штраба и подвижные опоры (фиг. 4).

1—шов цементируется под нормальным давлением в 1-ю очередь; 2—закрывающий блок; 3—шов цементируется во 2-ю очередь под давлением, равным напряжению в шве без консоли; 4—бетонная кладка 2-й очереди; 5—граница разрушенного бегона; 6—исключенный шов; 7—бетонная кладка 1929 г.; 8—бетонная кладка 1-й очереди; 9—усадочная штраба.

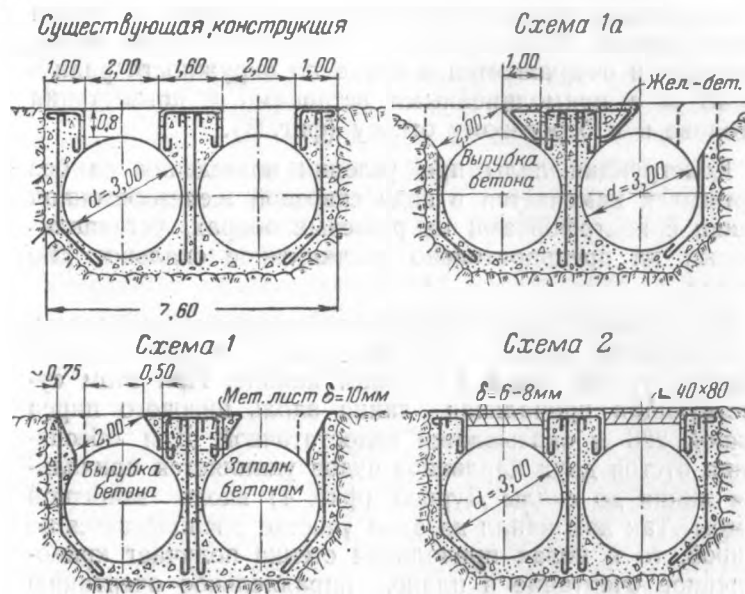
Фиг. 5. Отклонители струй водопроводных галлерей шлюза.

Водопроводная система шлюза, состоящая из донных галерей с вертикальными выпускными отверстиями (фиг. 5), не обеспечивает спокойного наполнения камер.

При вертикальном направлении тока воды из галлерей в камеру, сосредоточенного по продольной оси шлюза, создаются поперечные уклоны поверхности воды от середины к стенкам камеры, причем по сообщению работников шлюза разность горизонтов достигает 30—35 см. Это влечет за собой наклон шлюзуемого судна и прижатие его к отбойным брускам с угрозой аварии.

Устранения указанного дефекта предполагается достигнуть изменением системы наполнения, причем поток должен отклоняться от вертикального направления особыми направляющими конструкциями, отклонителями струй, расположенными в пределах выпускных отверстий, как это показано схематически на фиг. 5.

По первой схеме отклонители струй устроены из особой формы металлических листов, установленных у внутренних граней выпускных отверстий и закрепленных в бетоне анкерами. Внутренние полости металлических листов заполняются бетоном. Внешние стенки выпускных отверстий вырубается так, чтобы сохранить размер отверстия в свету, равный 2 м. При большем, чем это

показано в первой схеме, вылете отклонителя возможно применение железобетона (схема 1а, фиг. 5).

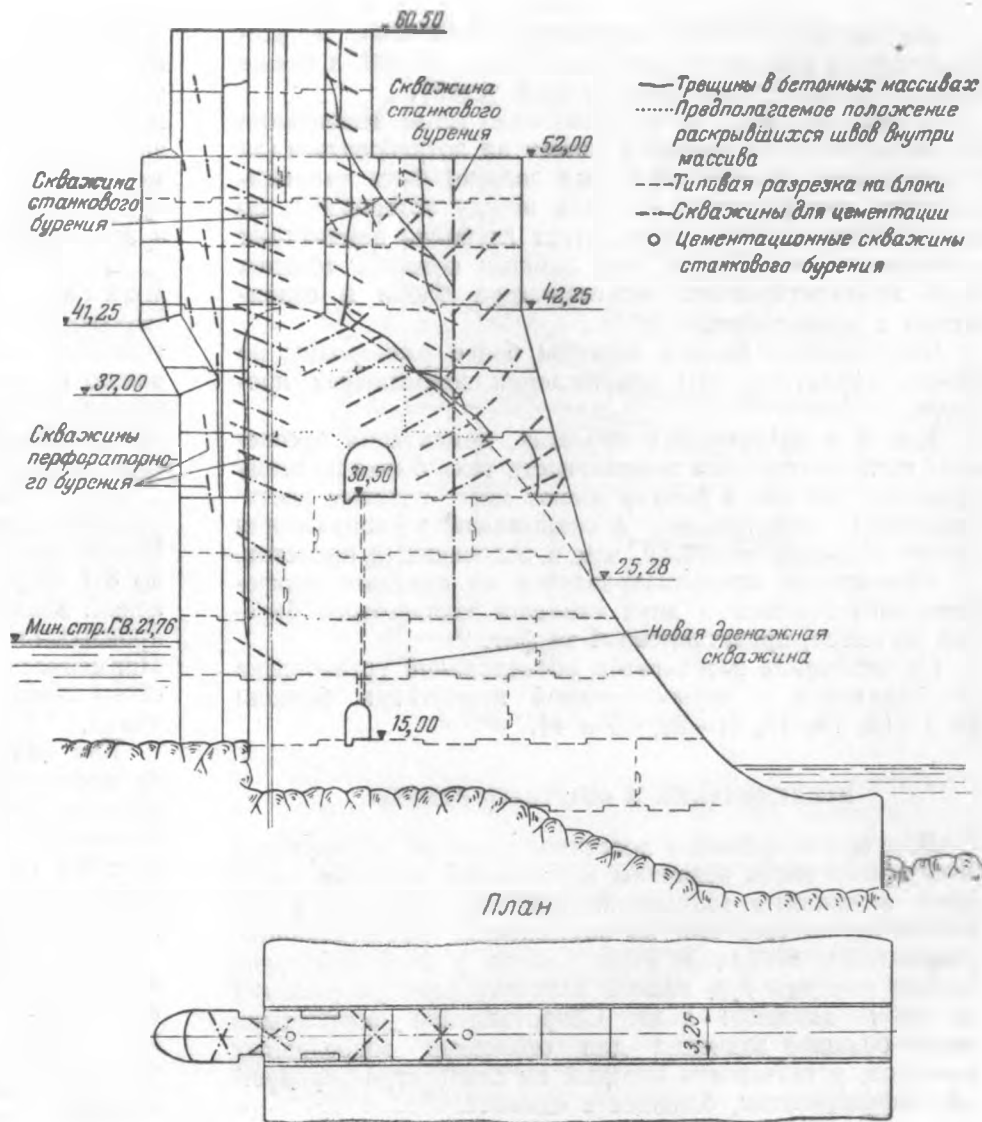
Фиг. 2. Схема цементации бычков.

Установлено, что цементация в первую очередь должна быть произведена в ряде водосливных пролетов, имеющих следующие дефекты:

трещины до 100 мм, раскрытие строительных швов до 20 мм и сдвиги по швам до 40 мм (12 пролетов, № 4—10 и 22—26);

трещины до 2 мм, раскрытие строительных швов до 3 мм, но без сдвига по швам (4 пролета, № 11, 20, 21 и 39);

раскрытие строительных швов до 2 мм, но без видимых трещин и без сдвигов по швам (5 пролетов, № 19, 29, 32, 41 и 42);

верхняя часть уничтожена, причем нижележащий бетон и сопряжение с основанием нуждаются в проверке (6 пролетов, № 12—18);

нижняя часть бетона нарушена трещинами и раскрывшимися швами (4 пролета, № 1, 2, 3 и 28, а также пролет грязеспуска и сопрягающий устой).

В этих пролетах и сопрягающем устье цементация из перфораторных скважин может не потребоваться (за исключением пролета № 1, где должна быть зацементирована вертикальная трещина между потернами), но зато особое значение приобретает глубокая цементация из колонковых скважин, при помощи которых должны быть зацементированы нижележащие блоки и сопряжение с основанием.

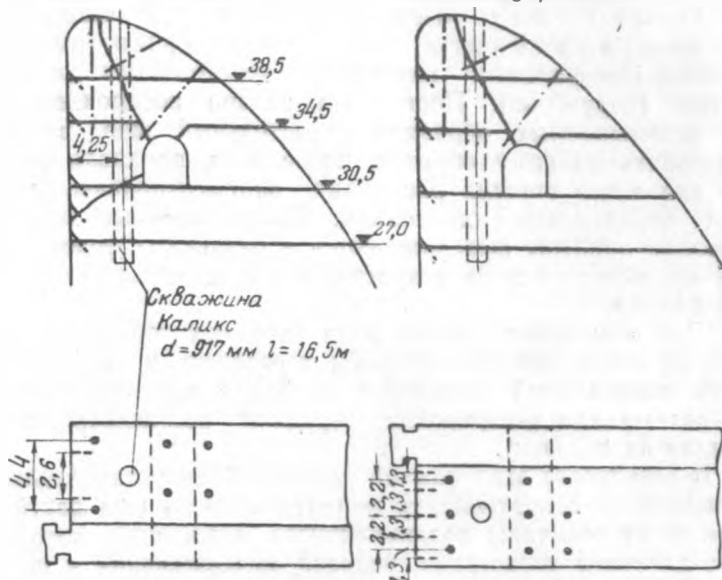
Производственная часть исследований предусматривает проведение следующих работ. В одном из водосливных пролетов, в котором установлено раскрытие строительных швов и оголовков его разбит характерными для поврежденных пролетов трещинами, производятся (после цементации напорной грани из перфораторных скважин) бурение и цементация вертикальных колонковых скважин.

--- Трещины и раскрывшиеся строительные швы

В качестве такого пролета намечено использовать пролет № 4—5. В одной половине этого пролета цементация производится из трех вертикальных скважин, в другой из двух скважин, как показано на фиг. 4. Глубина этих скважин такова, что цементации подвергаются только два верхних шва оголовка — на отметках 38,5 и 34,5 м. Нижние строительные швы и трещины должны цементироваться из перфораторных скважин с напорной грани. Наклонная трещина, соединяющая гребень водослива и свод потерны, цементируется из двух перфораторных скважин, задаваемых с верхней части водослива.
